## 目录

# 设备各配网模式对应设置及常见配网问题

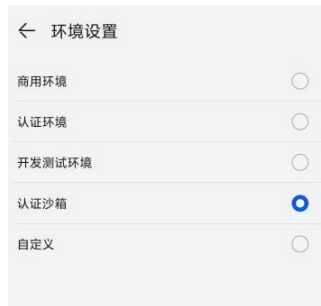
#### a. 智慧生活 app 环境设置非认证沙箱环境

设置方法:我的-->设置-->关于-->环境设置

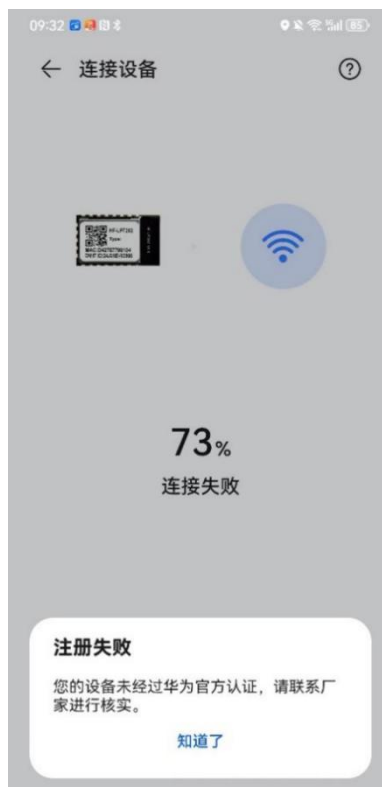
- 2) 连接设备时注册失败，提示该设备未经过华为官方认证，该设备 MAC 非法

此现象为模组的 MAC 未录入到华为的 DP 平台，联系相关人员进行模组 MAC 录入即可解决。

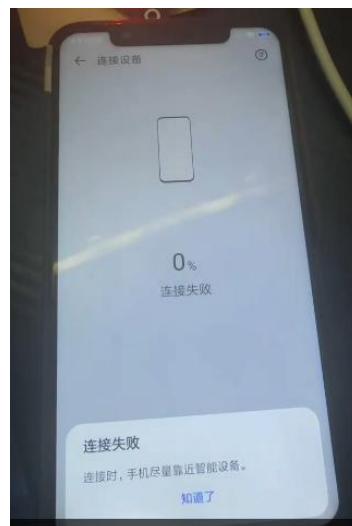
- 3) 连接设备时提示 0%连接失败

此现象是没有在 DP 勾选自动 Pin 码校验，解决办法：产品开发--->集成开发--->SDK 下载 & 集成开发：勾选 pin 码校验选项

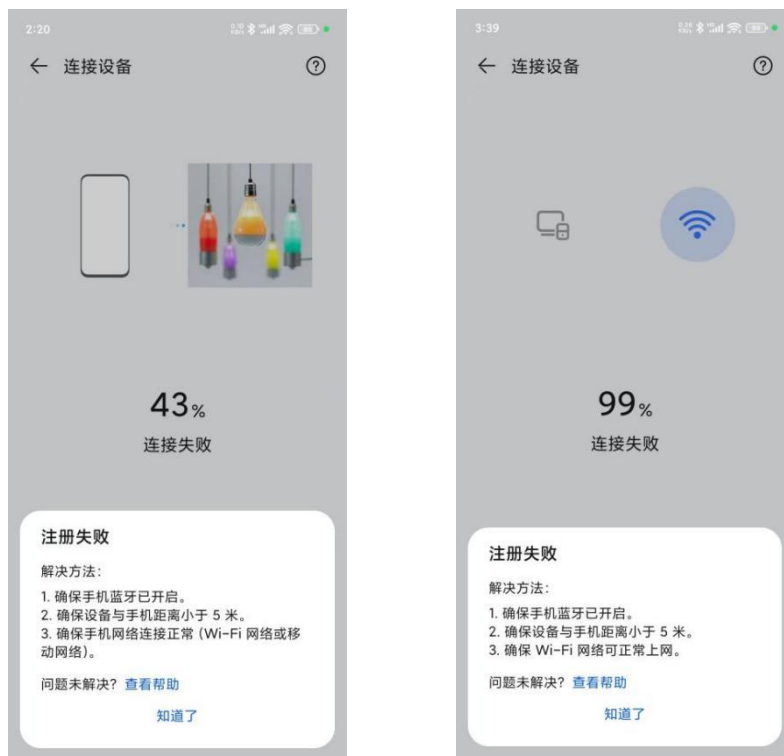
4) 连接设备时注册失败，提示 1.确保手机蓝牙已开启.....

- a. 在 44% / 99% 左右注册失败，此状况常为 MODE 对应的 ProtType 和平台定义不匹配，参考上一章节检查后重新配置;
  - b. BLE 辅助配网产品在 80%注册超时失败;此情况常为开始配网到模组上电的时间的超过了在 hilink\_main.c 首次调用 BLE\_CfgNetAdvCtrl();设置的广播时间。超过此广播时间后面再开广播 hilink 还会认为配网已经结束，导致实际配网超时，如未修改此处可忽略;
- 5) 设备添加注册成功，点击设备进入 H5 页面显示网络异常没有控制界面

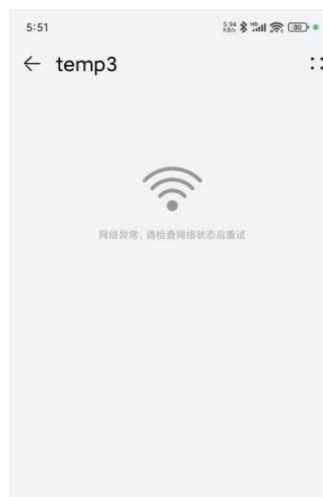
此现象常为平台数据未同步，多次刷新网页重复保存页面可以解决，清理智慧生活 APP 缓存。

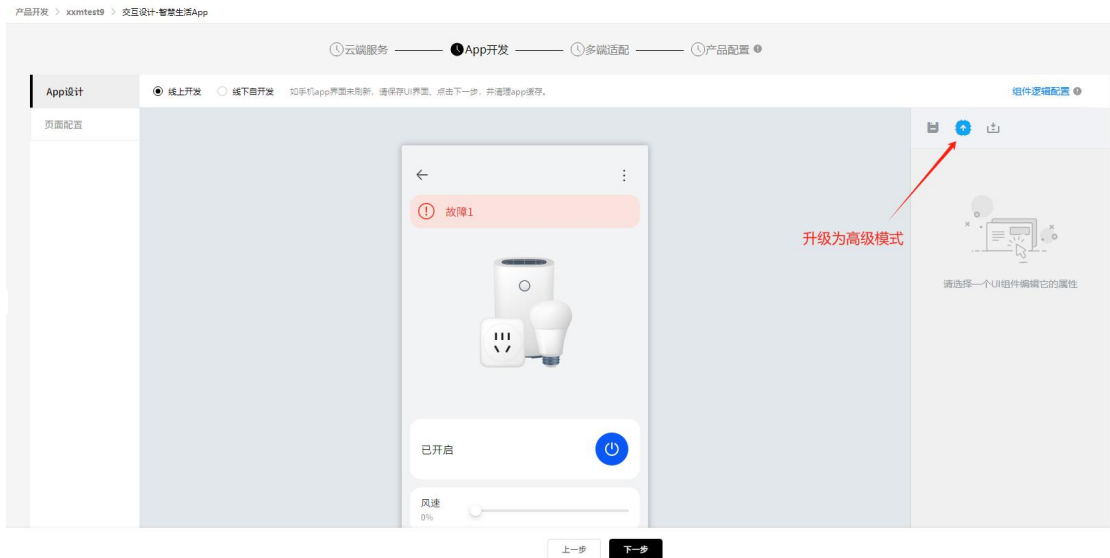
6) 双联双控设备稍后配置网络，本地控制界面按钮是灰色，按下没反应

此现象常为本地控制 H5 界面没有创建。解决方法：DP 平台 产品开发-->交互设计 app 开发，点击升级为高级模式重新保存即可。

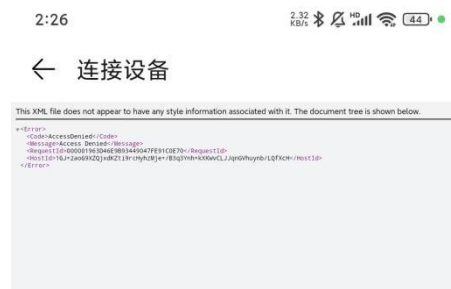
## 7) softap 配网的产品配置 WiFi 信息时 H5 页面出现错误

此现象通常也是 MODE 设置的问题，softap 配网需要设置 MODE 等于 3，开启 WiFi 配网。

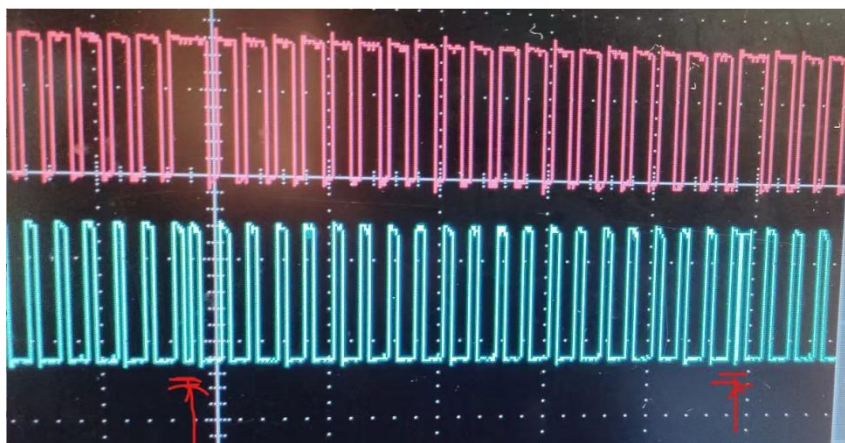
Q: 当更新 PWM 占空比时, 就会破坏当前 PWM 周期, 现象是 LED 出现闪烁, 进行调光时有卡顿感。

A: 占空比动态调整可使用 PWM 预配置接口 `uapi_pwm_config_preload()`; 当上一个 PWM 周期完成时, 此配置会自动加载。

此功能默认关闭, 使用此接口需要添加该配置

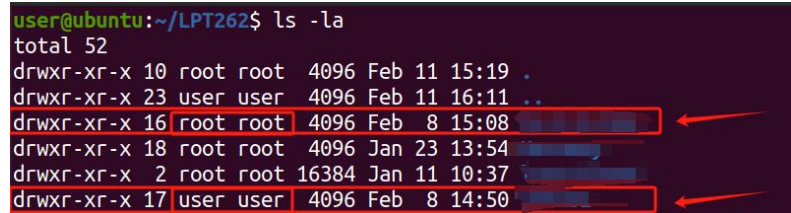
还有一种特殊情况是 sdk 所在文件夹权限是 root 用户，这些组件没有访问权限，需修改文件夹权限为 user 用户访问

ls -la 查看文件夹的权限如图示：

修改文件夹用户指令: `sudo chown -R user:user ./file_name` (PS:该虚拟机的用户名为 user，实际以自己用户名为准)
