## 目录

| 设备各配网模式对应设置及常见配网问题 ..... | 1 |
| SDK API 接口与使用问题 ..... | 8 |

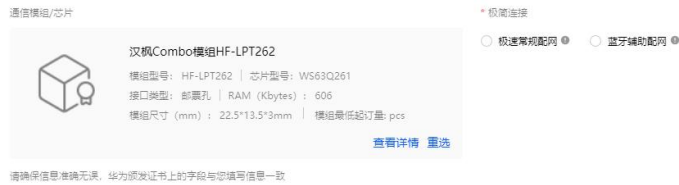
通信类型选择 WiFi 时，在产品定义-->硬件定义-->连接方式，有通过 SoftAP 技术的极速常规配网和通过蓝牙协议的蓝牙辅助配网以下两种配网方式

这两种配网方式分别对应

AT+MODE=3

AT+MODE=0

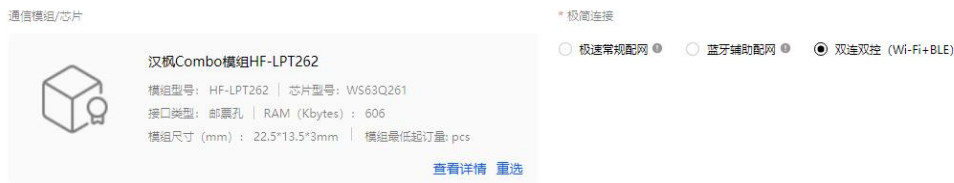
通信类型选择 **WiFi+BLECombo** 时, 在产品定义-->硬件定义-->极简连接方式。通过 **SoftAP** 技术的极速常规配网和通过蓝牙协议的蓝牙辅助配网以及 **WiFi+BLE** 的双联双控

分别对应:

AT+MODE=3

AT+MODE=0

AT+MODE=1

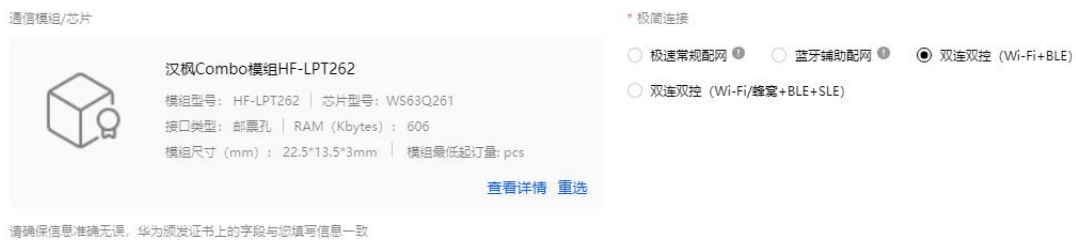
通信类型选择 **WiFi+BLECombo** 时, 在产品定义-->硬件定义-->连接方式, 有通过 **SoftAP** 技术的极速常规配网和通过蓝牙协议的蓝牙辅助配网以及 **WiFi+BLE** 的双联双控和 **WiFi+BLE+SLE** 的双联双控

该情况下所有的配网方式的 **protType** 都为 **17**! 蓝牙辅助配网, **WiFi+BLE** 双联双控, **WiFi+BLE+SLE** 双联双控可以通过 **AT+MODE=2** 设置, 极速常规配网需要设置 **MODE** 等于 **3**, 并且在代码中修改 **protType** 为 **17**。

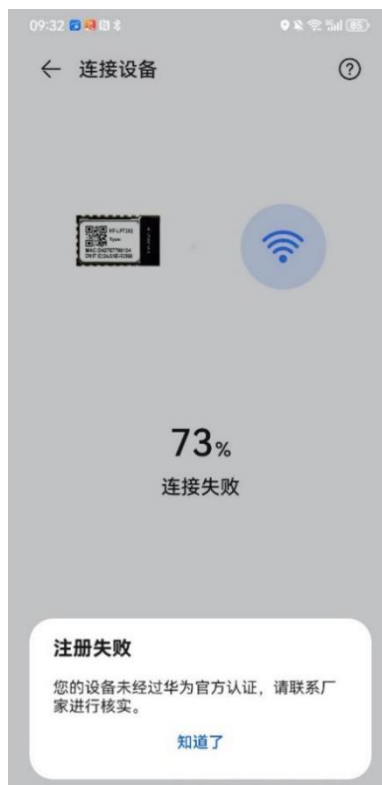
### 2) 连接设备时注册失败，提示该设备未经过华为官方认证，该设备 MAC 非法

此现象为模组的 MAC 未录入到华为的 DP 平台，联系相关人员进行模组 MAC 录入即可解决。

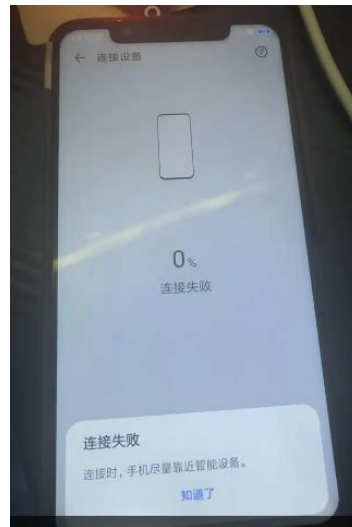
3) 连接设备时提示 0%连接失败

此现象是没有在 DP 勾选自动 Pin 码校验，解决办法：产品开发--->集成开发--->SDK 下载 &集成开发：勾选 pin 码校验选项

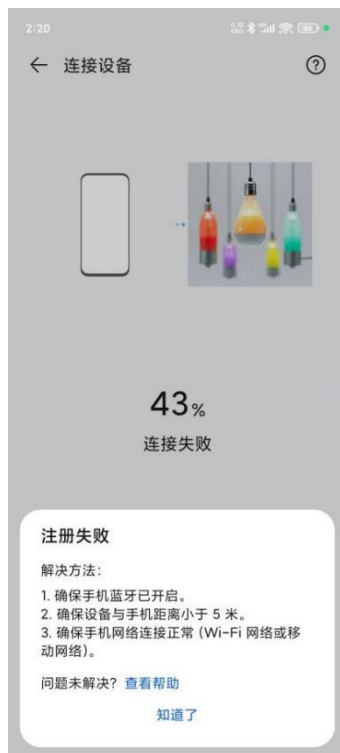
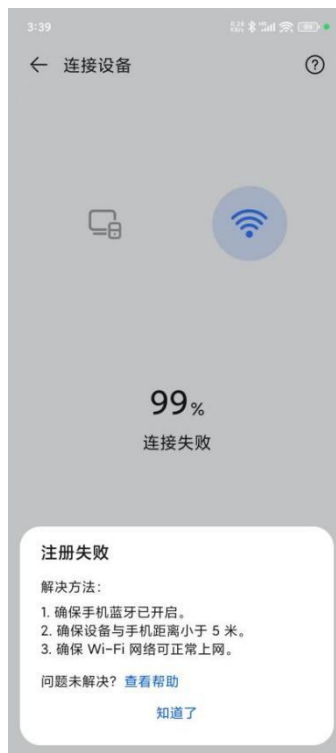
4) 连接设备时注册失败，提示 1.确保手机蓝牙已开启.....

- a. 在 44% / 99% 左右注册失败，此状况常为 MODE 对应的 ProtType 和平台定义不匹配，参考上一章节检查后重新配置；
  - b. BLE 辅助配网产品在 80%注册超时失败;此情况常为开始配网到模组上电的时间的超过了在 hilink\_main.c 首次调用 BLE\_CfgNetAdvCtrl();设置的广播时间。超过此广播时间后面再开广播 hilink 还会认为配网已经结束，导致实际配网超时，如未修改此处可忽略；
- 5) 设备添加注册成功，点击设备进入 H5 页面显示网络异常没有控制界面

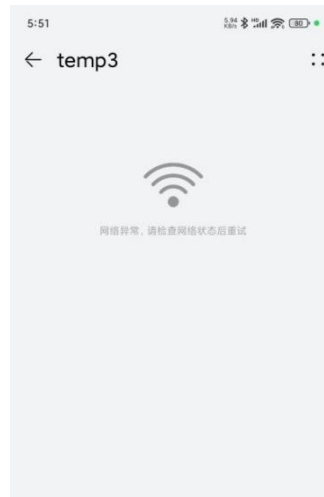
此现象常为平台数据未同步，多次刷新网页重复保存页面可以解决，清理智慧生活 APP 缓存。个别带有 SLE 的产品由于 UI+侧尚未完全支持 SLE 设备的适配也会出现此现象。

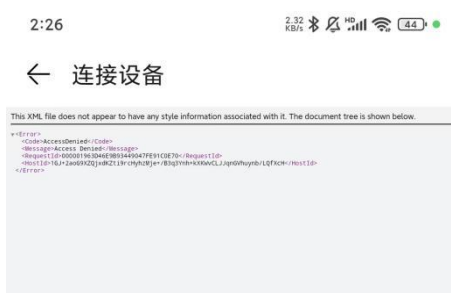
7) softap 配网的产品配置 WiFi 信息时 H5 页面出现错误

此现象通常也是 MODE 设置的问题，softap 配网需要设置 MODE 等于 3，开启 WiFi 配网。

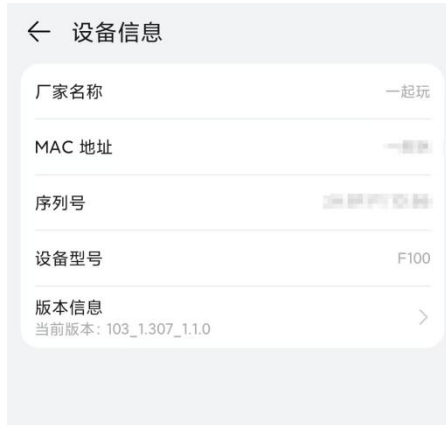
Q: 设备详情页版本信息怎么改，对应代码什么位置？

A: HILINK\_GetDevInfo() 中 "devinfo->fwv" 字段对应设备详情页版本信息，其中 FIRMWARE\_VER 为自定义内容

路径: application\samples\wifi\ohos\_connect\hilink\_adapt\product\hilink\_device.c
