## 目录

| 设备各配网模式对应设置及常见配网问题 ..... | 1 |
| SDK API 接口与使用问题 ..... | 7 |

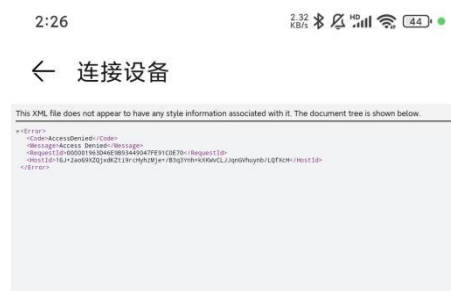
## 7) softap 配网的产品配置 WiFi 信息时 H5 页面出现错误

此现象通常也是 MODE 设置的问题，softap 配网需要设置 MODE 等于 3，开启 WiFi 配网。

| 7) softap 配网的产品配置 WiFi 信息时 H5 页面出现错误 ..... | 5 |

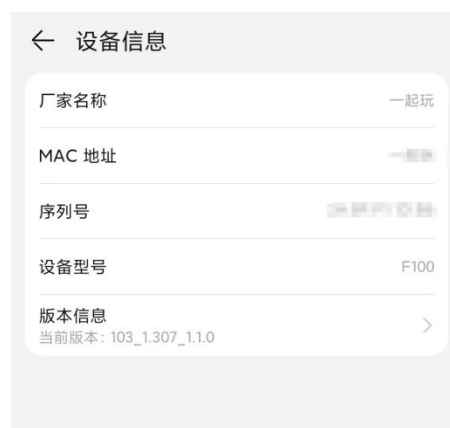
Q: 设备详情页版本信息怎么改，对应代码什么位置？

A: `HILINK_GetDevInfo()` 中 "`devinfo->fwv`" 字段对应设备详情页版本信息，其中 `FIRMWARE_VER` 为自定义内容

路径: `application\samples\wifi\ohos_connect\hilink_adapt\product\hilink_device.c`
